## ARAŞTIRMA RAPORU

(Kod No: 2012.XXX)

Konu : Bir arka aks miline ait parçalarda görülen hasarın nedenleri.

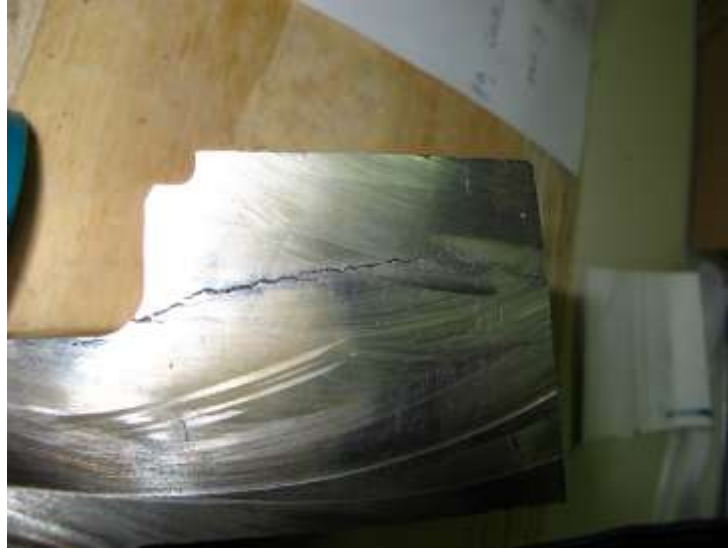
R kodlu aks mili, kontrol sırasında çatlak olduğu anlaşılan ve incelemeye alınan bir parçadır. Çatlağın bulunduğu yer Şekil.3'de detaylı olarak görülmektedir. Çatlağın nedenini anlamak amacı ile, yine R numunesinde olduğu gibi, mil aksı yönüne paralel bir kesit alınmış ve inceleme bu bölge üzerinde gerçekleştirilmiştir.

**Şekil 3. (a) R Kod'lu parçada çatlağın yeri: (b) Disk biçimli bağlantı parçasından ana şaftın çıktığı yerin dibindedir. (c) Disk bağlantı parçasından alınan yan kesitte, çatlağın iç bölgelere doğru uzadığı görülebilmektedir.**

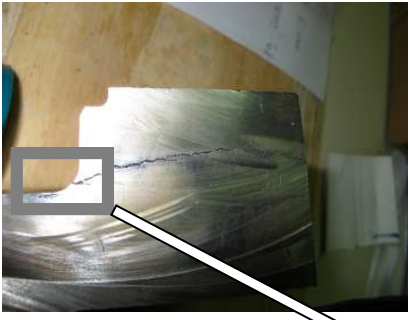
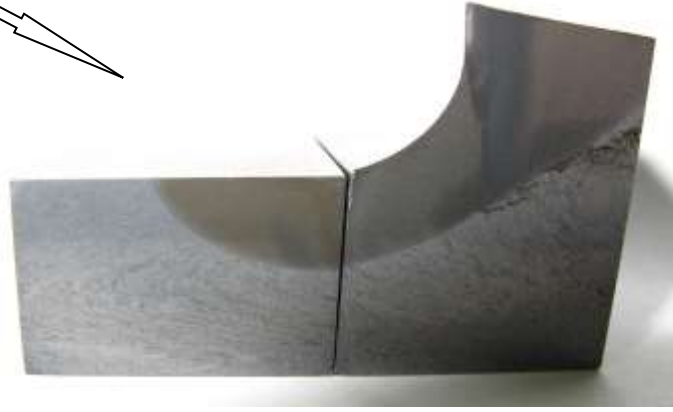
Özellikle R numunesinde görülen çatlak, ısıt işlemler (indüksiyon ile sertleştirme) aşamasından da kaynaklanabilirdi. Ancak, gerek çatlak başlangıç bölgesinin gerekse çatlak ilerleme patikasının sertleştirilmiş kabuk ile bir ilişkisinin olmaması, diğer yandan martensit iğne boyutlarında bir irileşmenin görülmemesi bu olasılığı tartışma dışı tutmaktadır.

**Şekil 4. R numunesinde, aks şaftının köküne uygulanan indüksiyon ile sertleştirme. Çatlak ile indüksiyonla sertleştirilmiş tabakanın ilişkisi de ok ile işaretlenmiştir.**

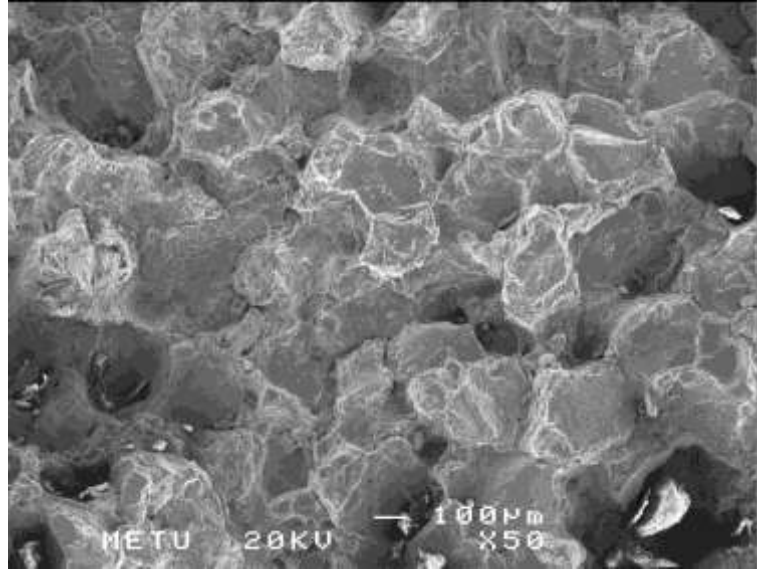
P numunesinde, kırık yüzeyin genel görünümü Şekil.5'de verilmektedir. Tane sınırları çok belirgin olmamakla birlikte seçilebilmektedir. Bu görünüm ısıtma işlem görmüş çeliklerde görülebilecek ve yadrganmayacak bir morfolojidir. Gevrek bir kırılma görünümünü veren kırık yüzey bir miktar oksitlenmiştir.

**Şekil 5. P numunesinde, kırık yüzeyin genel görünümü.**

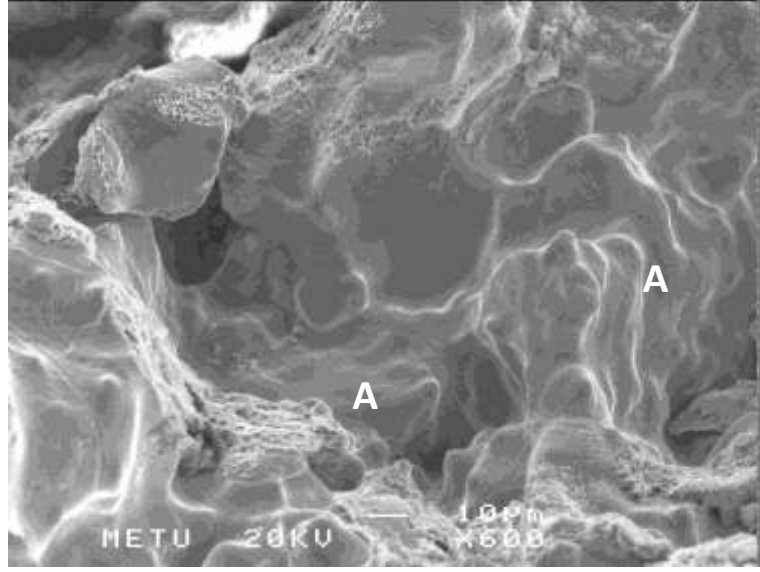
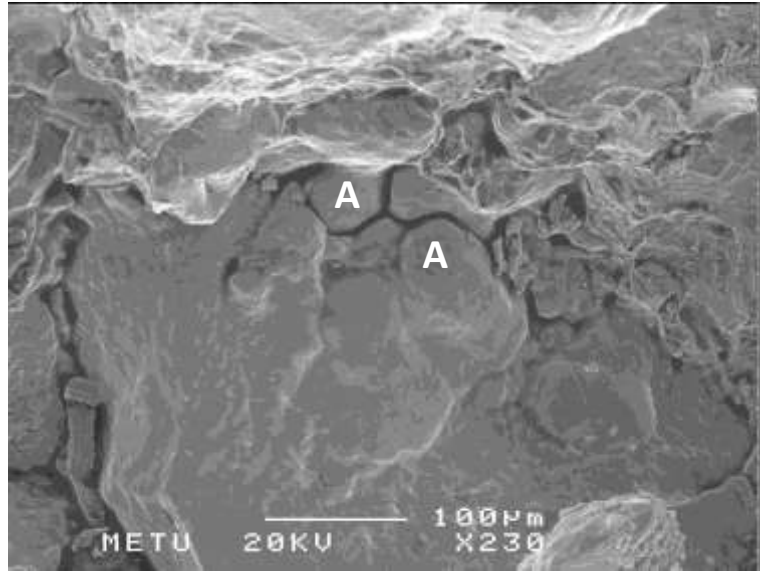
Ancak, kırık yüzeyin belirli bölgelerinde sıvı kalıntısı benzeri morfolojide yapılar da tespit edilmiştir. Dendrit yapılar, sıvı metalin katılaşması sırasında oluşur. Sıvı içinde oluşan katı dendrit çekirdekleri katılaşma sırasında büyür ve sıvıyı tüketir. Böylece dendrit kolları büyürken katılaşma gerçekleşir. Ancak, çekme boşluğu vb. gözenekler içeren metal kırık yüzeylerinde dendrit kolları rahatlıkla seçilebilir. Bu nedenle, katılaşma sırasında oluşan çekme boşluklarının en doğru kanıtı gözenek içlerinde tespit edilen dendrit kollarıdır. Şekil.6a ve 6b'de **A** ile işaretlenmiş bölgeler kırık yüzey üzerinde tespit edilen dendrit morfolojisine örnek yapılar olarak gösterilebilir. Yine çekme boşluğunun bir göstergesi olan derin kaviteasyonlar ise Şekil.7'de **B** ile işaretlenmiştir.

Her iki aks mili üzerinde yapılan incelemelerde, ingot aşamasında oluşan katılaşma boşluklarının kanıtları bulunmuştur. Boşlukların katılaşma aşamasından kaynaklandığını gösteren en önemli morfolojik kanıt "Dendrit Kolları" olacaktır. P numunesi kırık yüzeyinde yapılan incelemelerde kırık yüzeyin pek çok lokasyonunda dendrit kollarına rastlanmıştır.

**Şekil 6. P numunesinin kırık yüzeyinde görülen dendrit kolları. (A ile gösterilmiştir)**

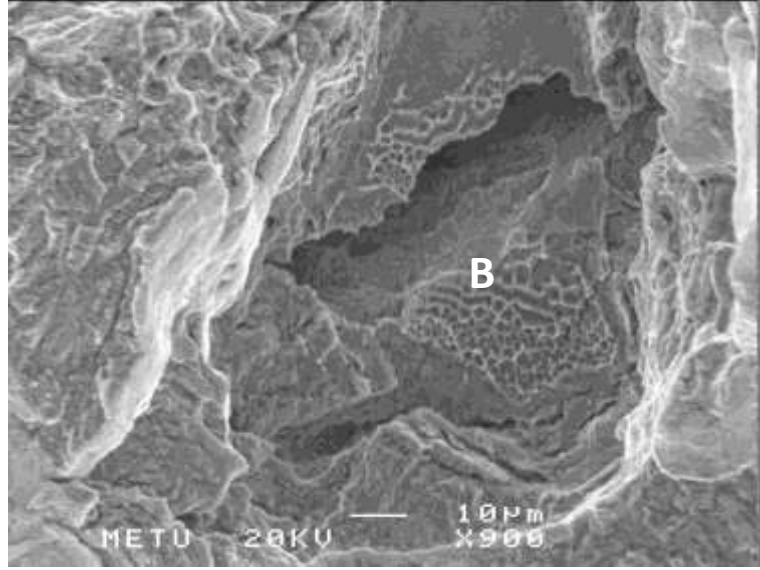
Bu sonuçlar ışığında, aks çeliğinin döküm aşamasından kalan gözenek vb. çekme boşlukları içerdiği söylenebilir.

**Şekil 7. P numunesinin kırık yüzeyinde görülen çekme boşlukları.**

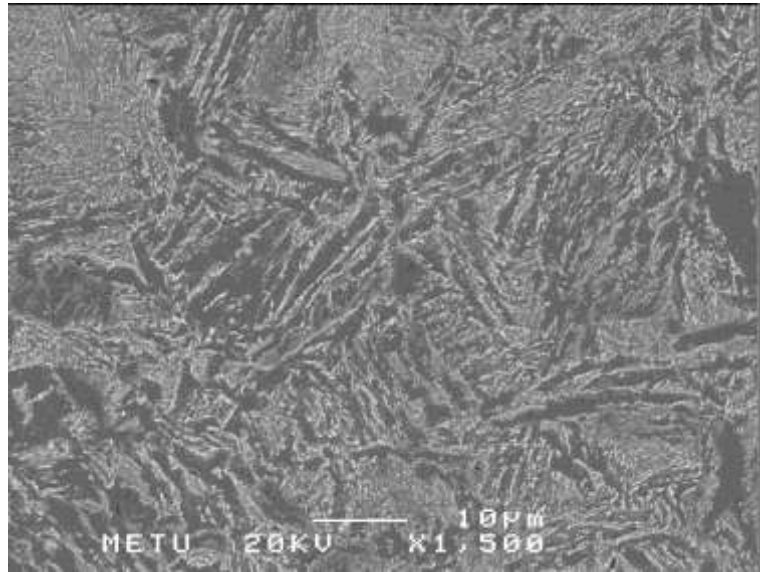
Kırık yüzey incelemeleri sonrası, aks mili eksenine yönüne paralel alınan kesitte içyapı incelemeleri gerçekleştirilmiştir. Şekil.8'de P numunesinin içyapısı görülmektedir. Beklendiği gibi yapı martensit fazından oluşmaktadır. Tane iriliği vb. bir olumsuz gelişim yoktur. Yapının detaylı incelemesinde, metal-dışı iri kalıntılara rastlanmamıştır.

**Şekil 8. P numunesinde martensitli yapı.**

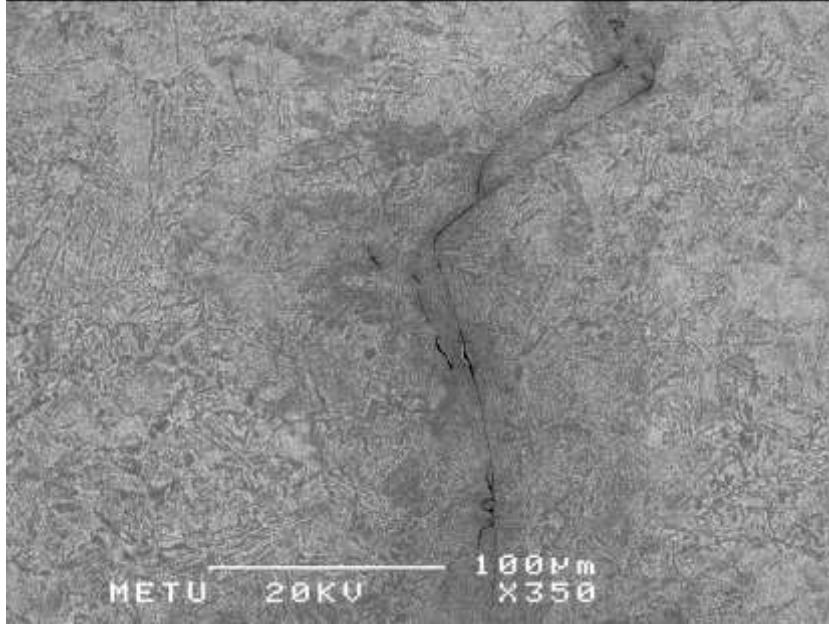
Ancak, numune içinde çatlak benzeri pek çok yapının varlığı tespit edilmiştir. Bu tür bir çatlak benzeri yapı Şekil.9'da görülmektedir. Kırık yüzeyde tespit edilen boşluklar dikkate alındığında, bu tür çatlak benzeri yapı oluşumları, dişlinin dövme işlemi sırasında ezilen ve kapanan gözeneklerden kaynaklanabilir. Yüzeydeki mevcut hatalar çok detaylı incelenmiştir. Şekil.10'da, P numunesinin farklı bölgelerinde yarı kapanmış gözenek artıkları görülmektedir. Şekil.11'de ise dövme işlemi sonrası dahi kapanmamış bir katılaşma boşluğu görülmektedir.

Sonuç olarak, P numunesinde içyapıda çatlak benzeri yapıların, katılaşma aşamasından kalan çekme boşlukları olduğu söylenebilir. Dövme işlemi sırasında bazı boşluklar kapanmış görünmektedir. Belirli bölgelerde ise boşlukların varlığı rahatlıkla tespit edilebilmektedir. Dövme işlemi sonrası, her ne kadar kapansa da, gözenek yüzeyleri oksitlidir ve birbirine kaynamaz. Dolayısı ile bu bölgeler birer kılcal çatlak görevi görür (Şekil.9 ve 10).

**Şekil 9. P numunesinin içyapısında görülen çatlak benzeri hatalar.**

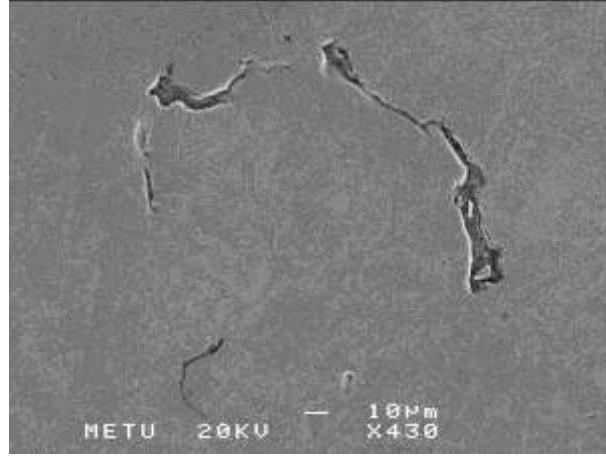
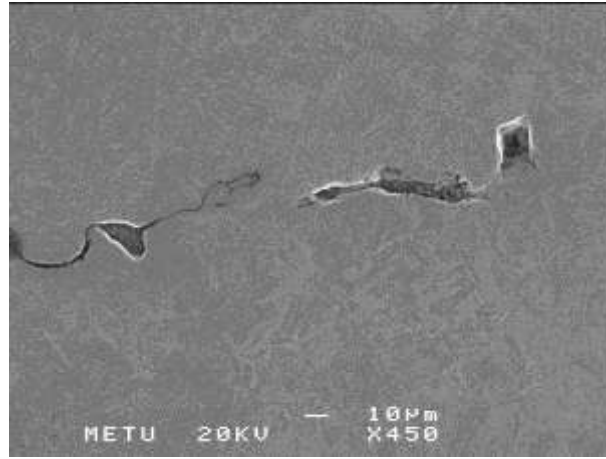
**Şekil 10. P numunesinin farklı bölgelerinde yarı kapanmış gözenek artıkları**

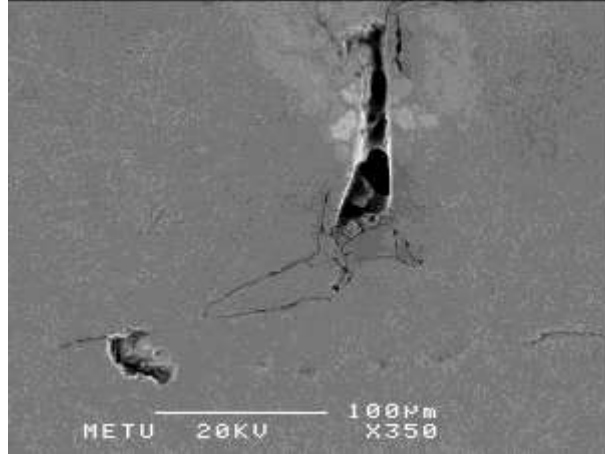
**Şekil 11. P numunesinin içyapısında, dövme sonrası kapanmamış bir katılaşma boşluğu.**

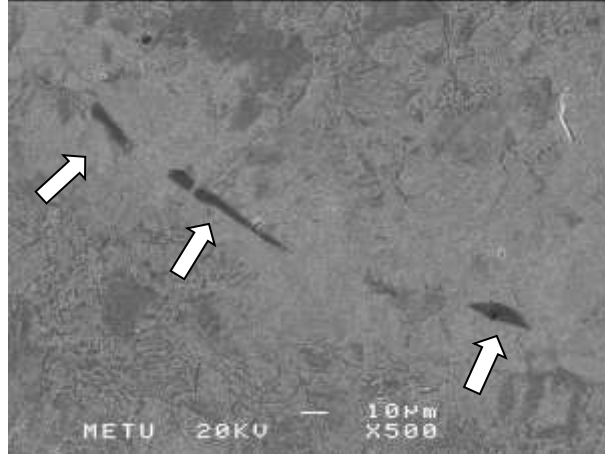
P numunesinin içyapısında MnS ve  $Al_2O_3$ -MnS karışımı kalıntılara da rastlanmıştır. Şekil.12'de, bu tür iri kalıntılardan örnek görülmektedir. Malzemenin genel yapısı incelendiğinde normal bir dağılımı olan metal-dışı kalıntıların, çekme boşlukları çevresinde çok yoğunlaştığı görülmektedir. Bu ise beklenen bir durumdur. Katılaşma boşluğu bir çelik ingot içinde son katılan bölgede olacağından, curuf vb. yabancı parçacıkların da çekme boşluklarına yakın bir yerde görülmesi beklenen bir olgudur.

Aks mili içinde bulunan iri metal-dışı kalıntıların katılaşma sırasındaki hata nedeni ile bu bölgelerde yoğunlaştığı izlenimi elde edilmiştir. Bunun en önemli göstergesi, malzemenin diğer bölgelerinde iri kalıntıların görülmemesidir. Kalıntılar ya gözenek çevrelerinde ya da dövme sırasında kapanmış hataların çevresindedir.

**Şekil 12. P numunesinin içyapısında MnS ve Al<sub>2</sub>O<sub>3</sub>-MnS karışımı İRİ kalıntılar.**

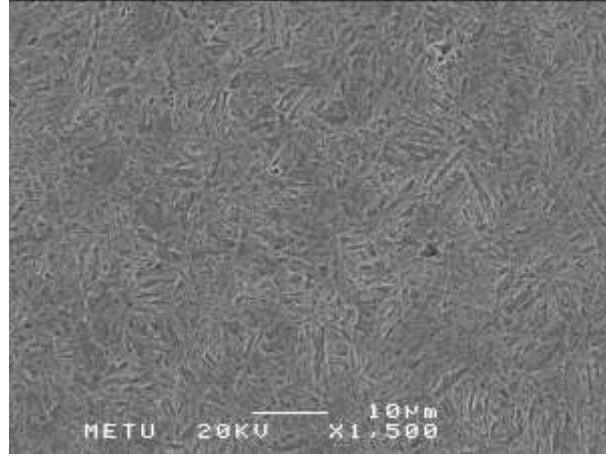
R numunesinde de içyapı martensittir (Şekil.13). Bu parçada da ısıtma işlemi vb. bir hataya rastlanmamıştır. Yapılan detaylı incelemede, P numunesi gibi R numunesinde de kesitte çok sayıda katılaşma boşluğuna rastlanmıştır. Şekil.14'de görüldüğü gibi, katılaşma boşluğu dövme işlemi sonrası kapanmamıştır. Yine P numunesinde olduğu gibi çok sayıda metal-dışı kalıntılar boşlukların çevresinde yer almaktadır. P numunesinden alınan  $Al_2O_3$ -MnS türü kalıntılara örnek bir EDS Şekil.15'de verilmektedir.

**Şekil 13. . P numunesinde martensitli yapı.**

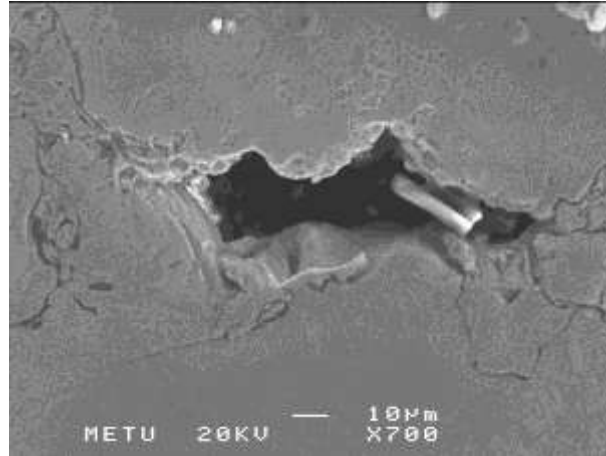
**Şekil 14. R numunesinin içyapısında, dövme sonrası kapanmamış bir katılma boşluğu.**

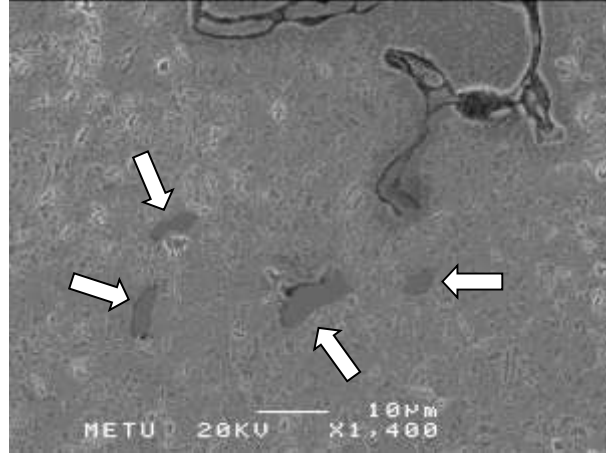
**Şekil 15. R numunesinin içyapısında MnS ve Al<sub>2</sub>O<sub>3</sub>-MnS karışımı kalıntılar. Yarı kapanmış bir katılaşma boşluğunun hemen yanındadır.**

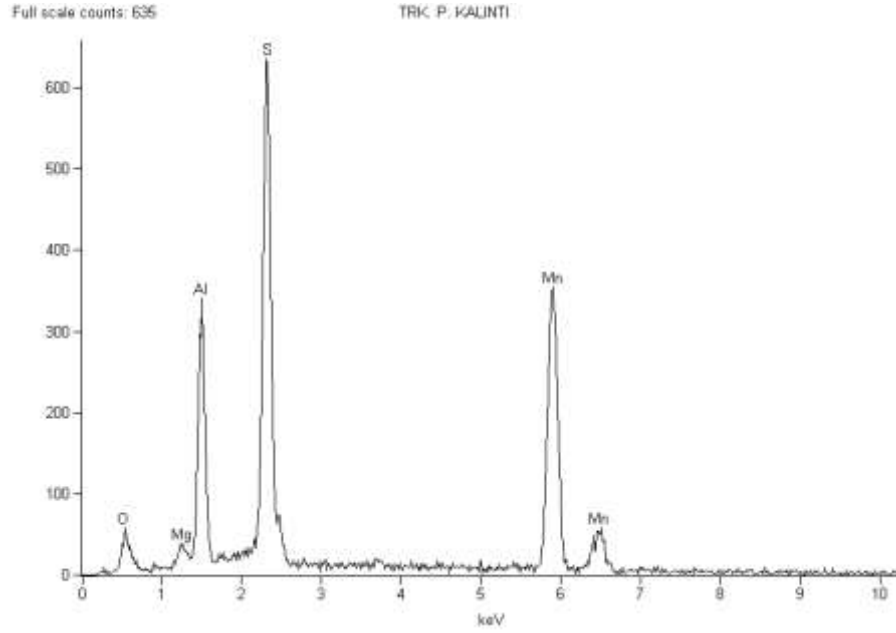
**Şekil 15. P numunesinin içyapısındaki Al<sub>2</sub>O<sub>3</sub>-MnS karışımı kalıntıların nokta analizine örnek.**
