# MALZEMELERDE RASTLANAN HASAR TÜRLERİNE GENEL BİR BAKIŞ

Prof.Dr. Bilgehan Ögel  
Prof.Dr. Rıza Gürbüz

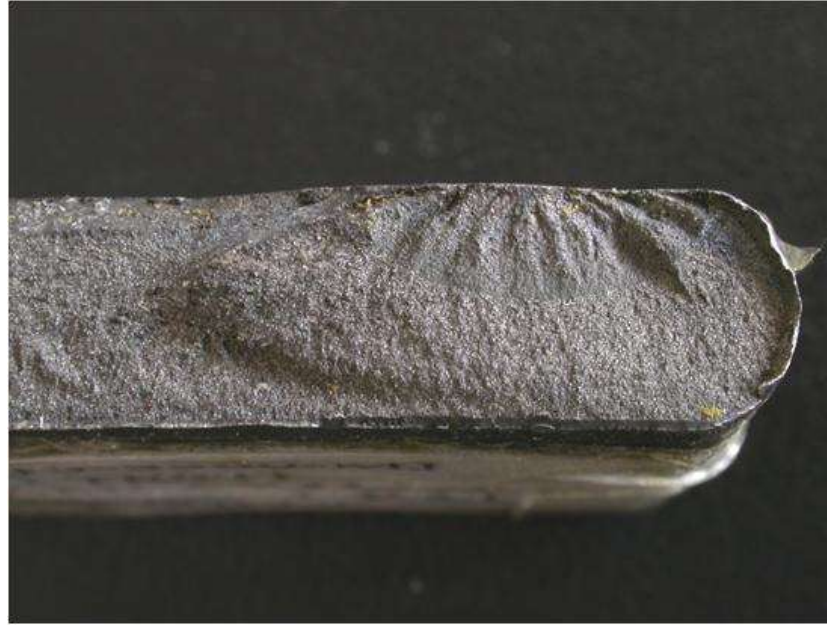
Bir makas yayı

Çatlak başlangıç noktası

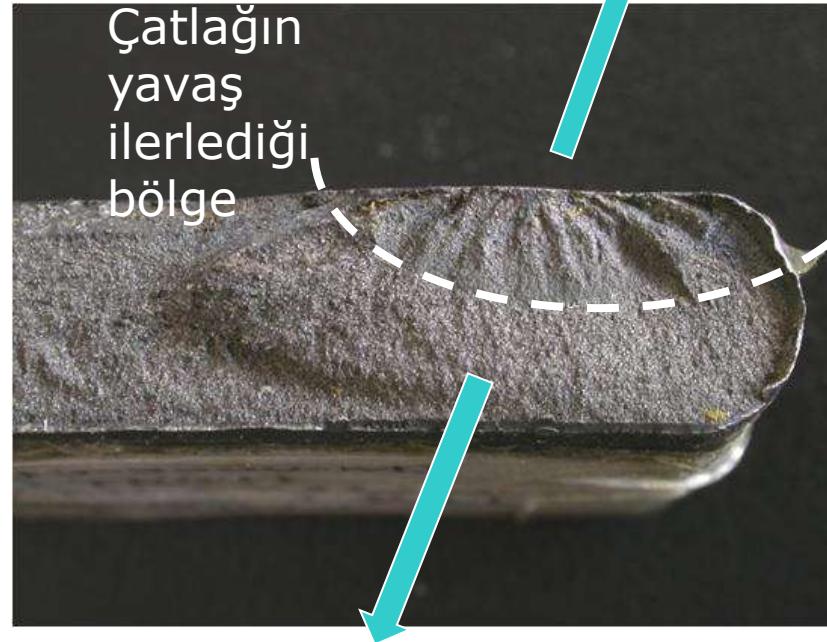
Çatlağın hızlı ilerlediği bölge

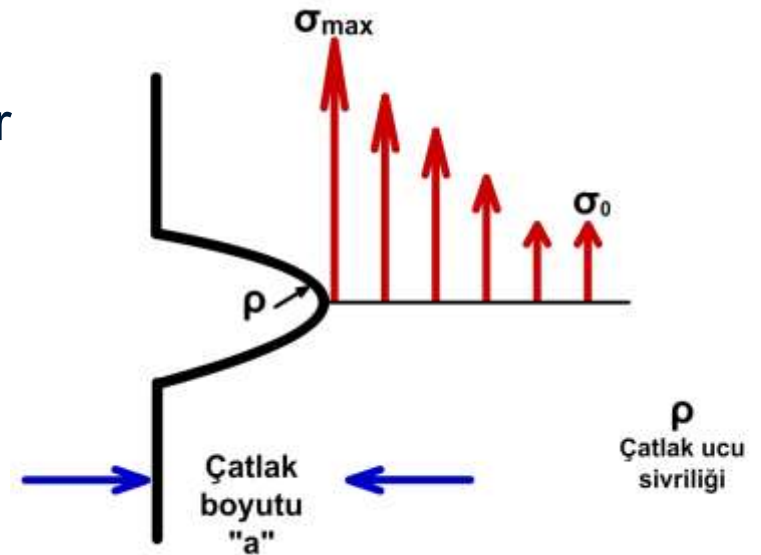
## Keskin köşeler

- ❑ Yüzeydeki çizik, zedelenme vb. hatalar yorulma çatlaklarının oluşumunu tetikler. Bunun nedeni, bu bölgelerde gerilim birikiminin oluşmasıdır.
- ❑ Çatlak ucundaki gerilim, normal gerilim ( $\sigma_0$ ) dağılımından çok daha yüksek bir değere ulaşabilir ( $\sigma_{max}$ )
- ❑  $\sigma_{max}$  malzemenin kopma dayancını geçeceğinden çatlak ilerlemesi mümkün olur.

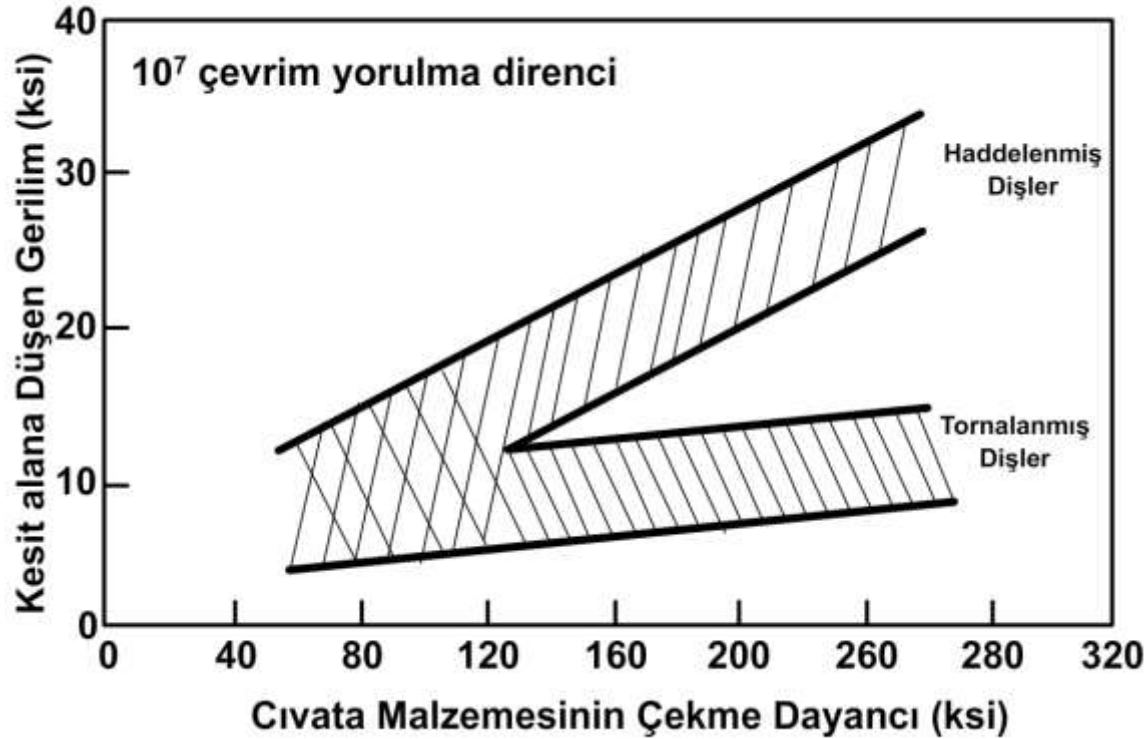
- ❑ Yüzeyde basma gerilimlerinin oluşturulması, yorulma dayancını artıran önemli bir faktördür.
- ❑ Soğuk deformasyon, yüzeyi bilyalarla dövme (shot peening), indüksiyon ile sertleştirme ve sementasyon işlemleri kalıcı gerilim yaratan işlemlere örnek olarak verilebilir.

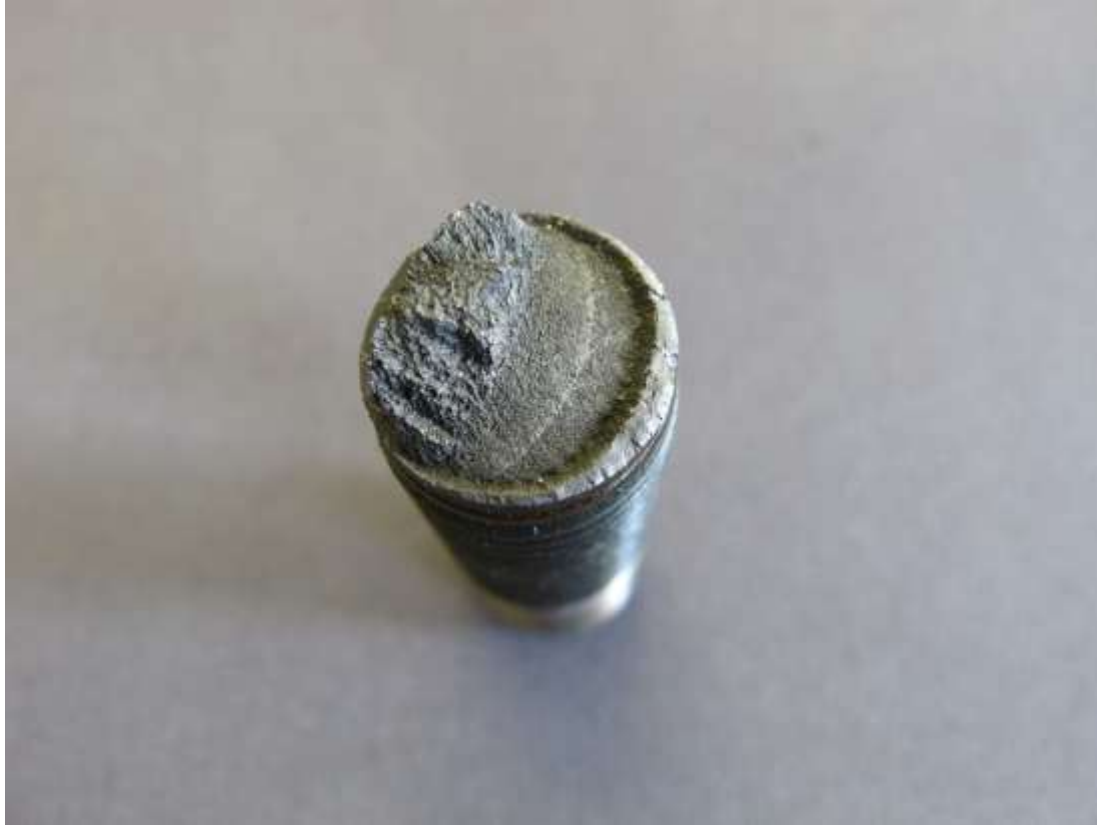
Dişleri ovalama ve talaşlı imalat ile açılan cıvataların yorulma dayançlarının karşılaştırılması

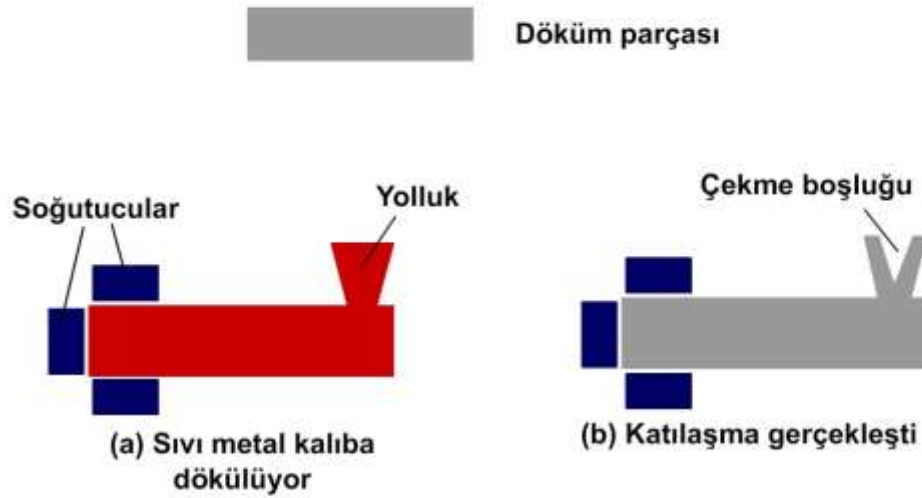
## □ Normal bir döküm

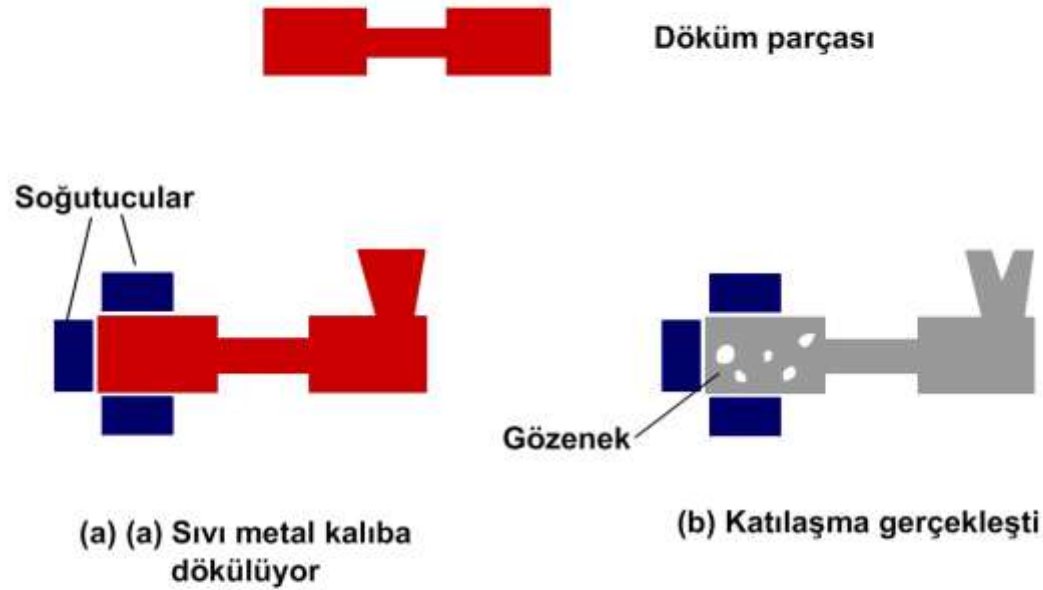
## ❑ Hatalı yolluk tasarımı ve hatalı bir döküm

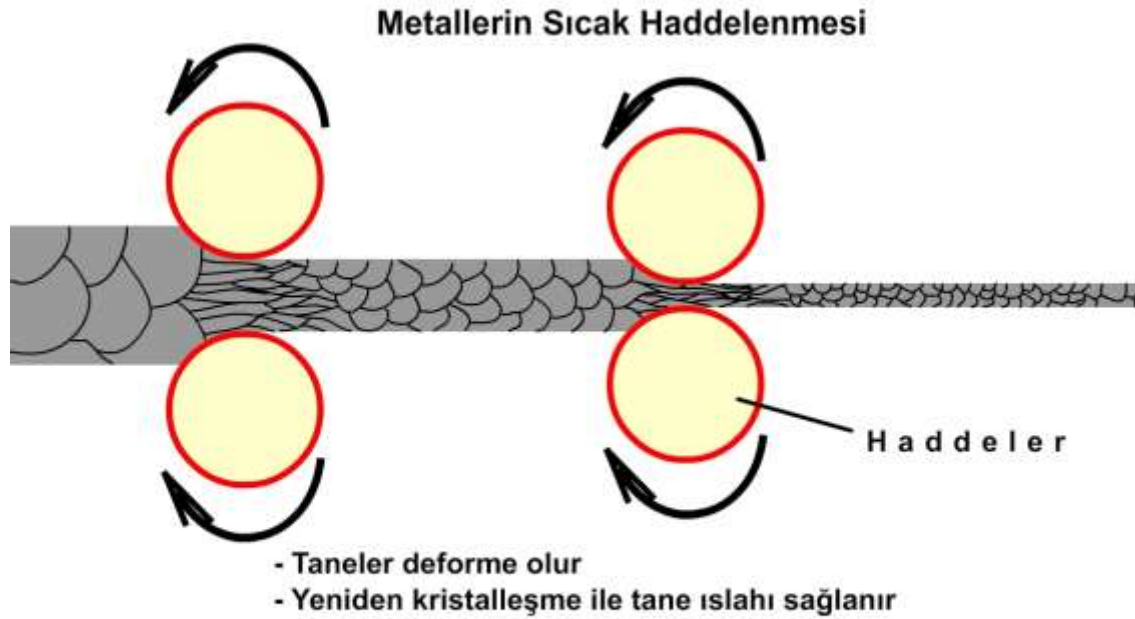
## □ Sıcak haddeleme ve tane ıslahı

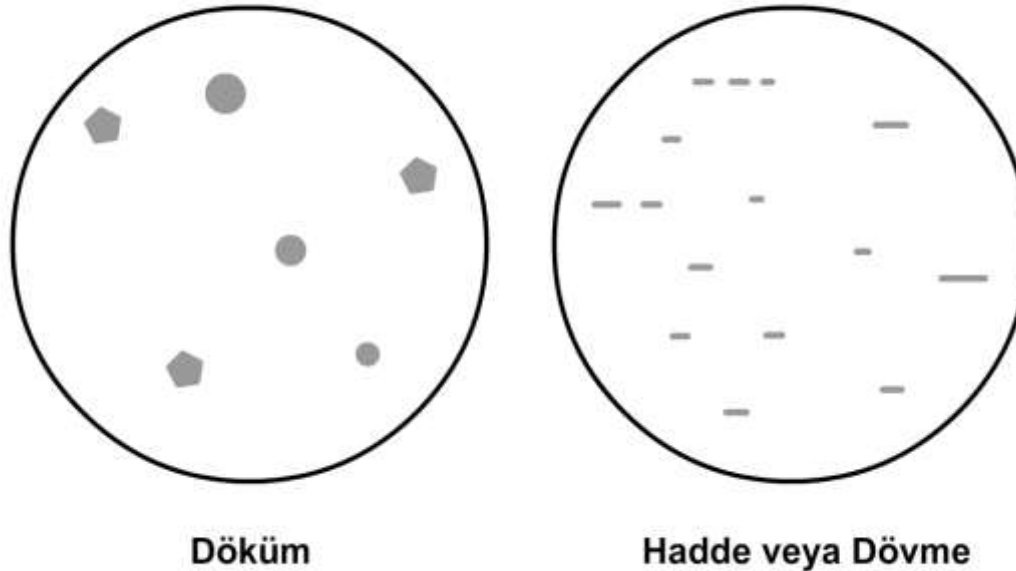
- Dövme ve hadde ürünlerde metal-dışı kalıntıların ıslahı. Metal-dışı kalıntılar ufalanır ve yönlenir.

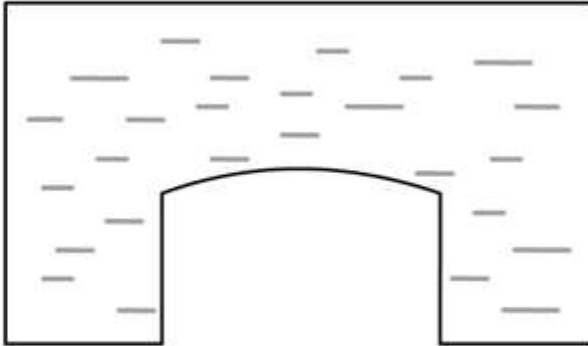
Talaşlı İmalat

- ❑ Haddelenmiş bir kütükten talaşlı imalat ile üretim.
- ❑ Dövme işlemi ile üretilen aynı parçada kalıntı yönlenmesi

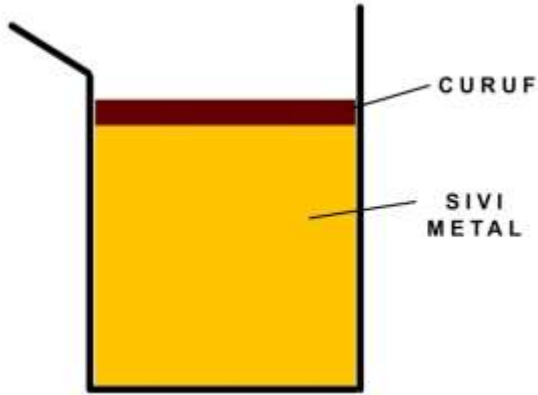
- ❑ Metal-dışı kalıntılar. Kontinü döküm sırasında curuf sıvı metale karışabilir (törbilans veya döküm işlemini zamanında durdurmamak nedeni ile)

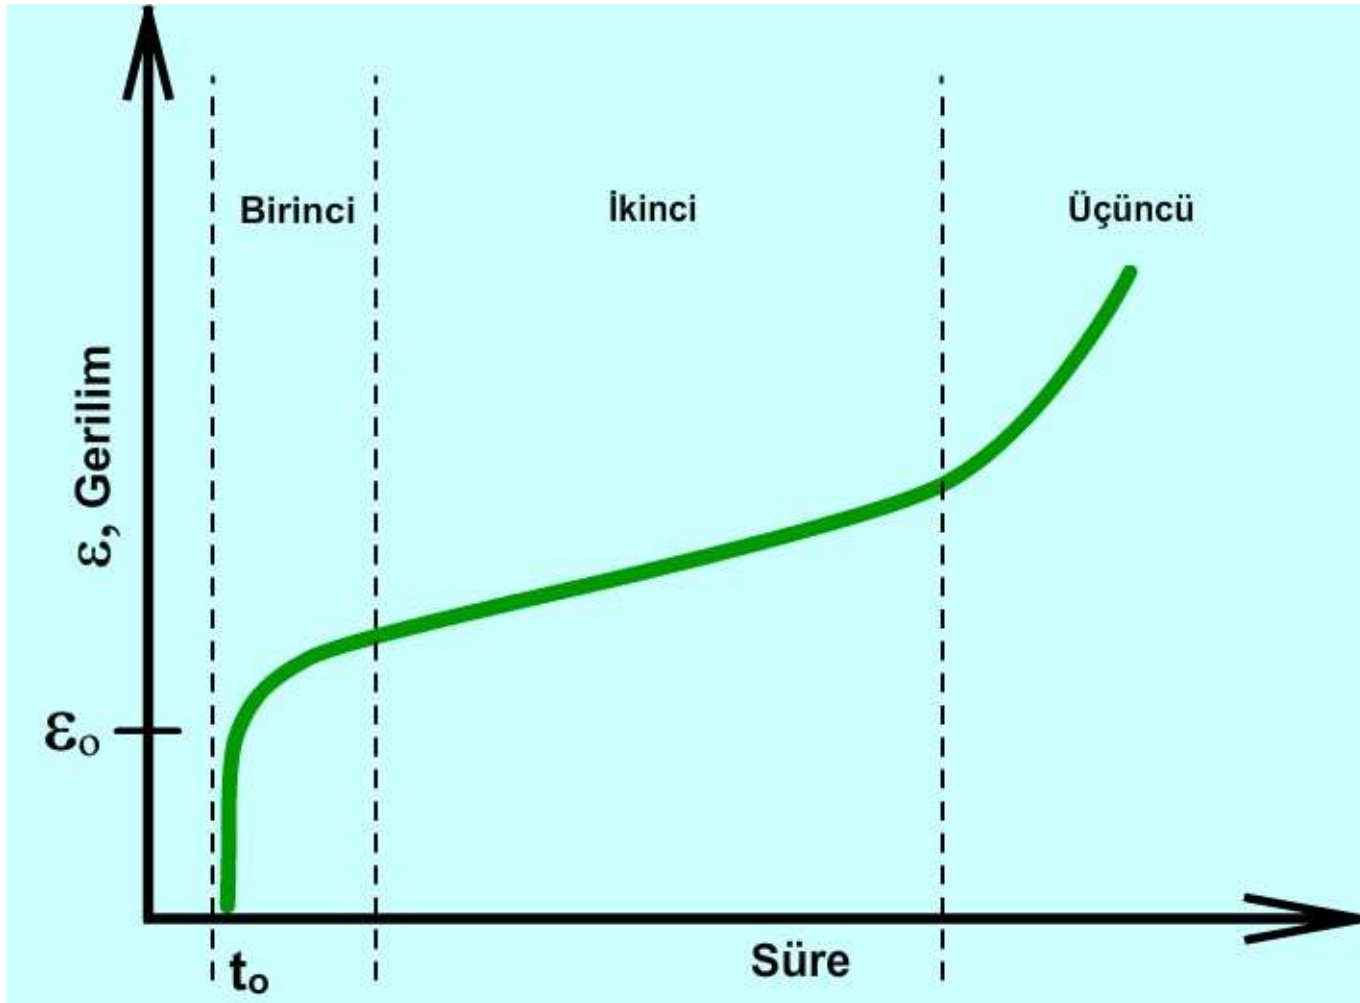
- ❑ Tanım: Yüksek sıcaklıklarda sabit yük altında uzama ve ileri aşamada kopma.
- ❑ Sürünme 3 evrede ilerler:
  - ❑ I. Evre: Sadece atomik düzeyde değişimler oluşur.
  - ❑ II. Evre: İçyapı dejenere olmaya başlar. Tane büyümesi gözlenir.
  - ❑ III. Evre: Tane sınırlarında kayma ve bu bölgelerde gözenek oluşumu gerçekleşir. Gözeneklerin sayısı artar ve kopma gerçekleşir.

□ Sürünme eğrisi

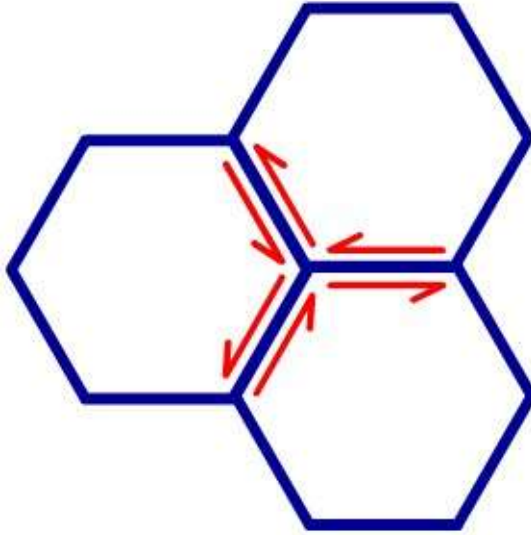
**Tane Sınırında Kayma**

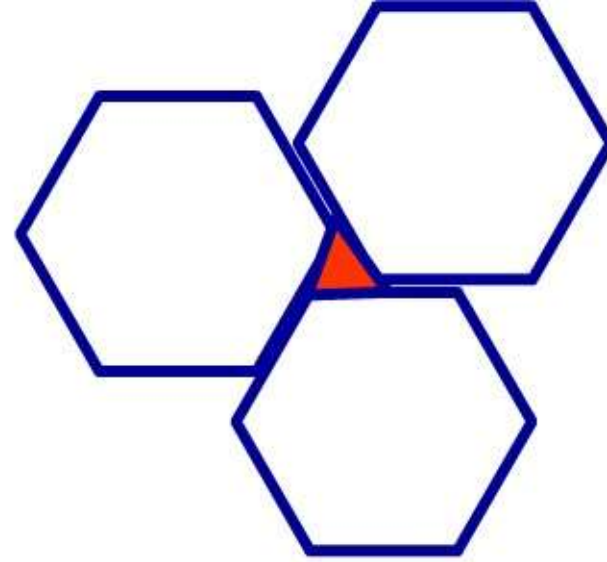
**Gözenek Oluşumu**

- Sürünme ile gözenek oluşumu

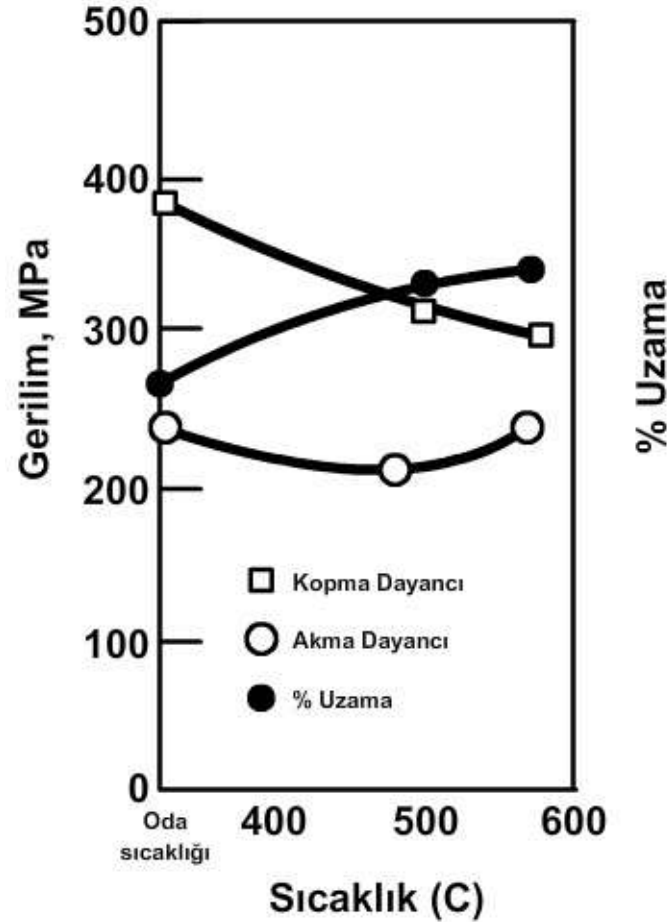
- 0,2%C çelikte mekanik özelliklerin sıcaklığa bağlı değişimi. Bu durumda, yüksek sıcaklıkta metal yorulmasının görülmesi daha yüksek olasılıktır.

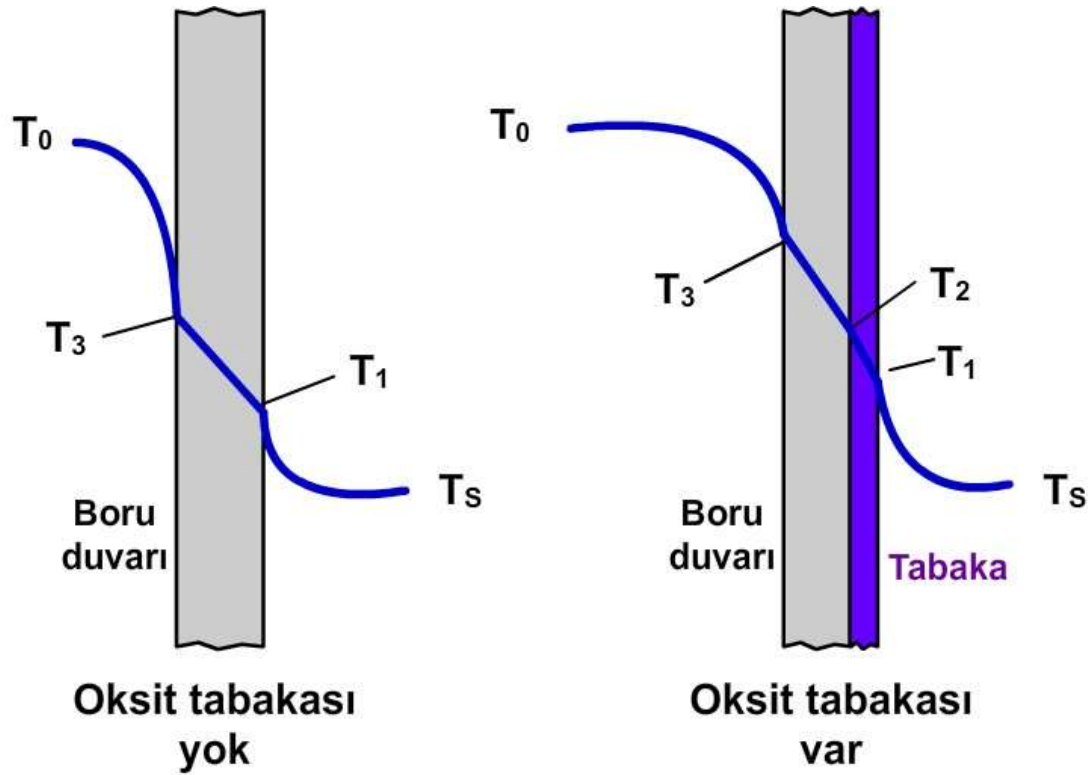
- ❑ Oksit tabakasının biriktiği yüzey nedeni ile boru daha yüksek bir sıcaklığa çıkmaktadır. Böylece, borunun ömrü kısalmakta, erken bir safhada hasarlanmaktadır.
